La Collégiale de Saint-Junien est une des plus belles et des plus grandes du Limousin. Agrandie à plusieurs reprises, elle a la particularité de posséder un chœur presque aussi vaste que sa nef et une lanterne des morts du XII^e siècle à hauteur du transept nord. De style roman, l'église a certainement possédé de très importantes fresques polychromes dont certaines sont encore visibles.

LA RESTAURATION RÉCENTE DU MASSIF OCCIDENTAL

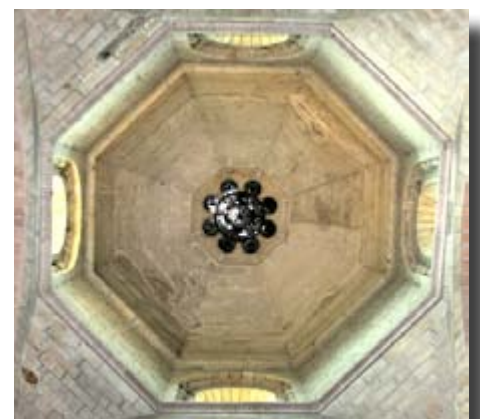
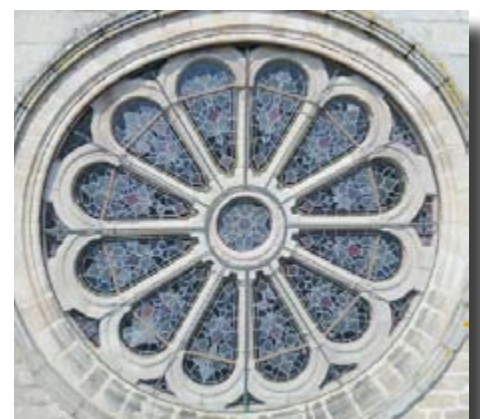
Rosace du transept Sud

La chute d'une colonnette de la façade en octobre 2010 a confirmé les appréhensions concernant les mouvements, lents certes, mais certains du massif occidental, qui présentait une tendance à se déverser vers l'avant.

Ce phénomène, marqué par des fissures actives sur cette partie de l'édifice était connu depuis le XIX^e siècle. Son origine est intrinsèque au poids de la maçonnerie et ces mouvements se sont aggravés lors de la démolition des immeubles mitoyens à l'édifice en 1888. Par ailleurs, la substitution du massif occidental à la façade romane, qui préexistait auparavant à l'extrémité de la nef, n'a peut-être pas été accompagnée d'une reprise des fondations pour les adapter à ce nouvel ouvrage.

Cela s'est traduit par un déversement progressif en avant de la façade. Les vibrations produites par le carillon des cloches ont sans doute eu également une incidence sur ces mouvements, le beffroi étant solidaire de la structure du clocher.

Lors d'un chantier de restauration qui s'est tenu en 2013 et 2014, ce défaut a été corrigé par la pose de tirants forés au cœur des maçonneries du portail, après des sondages pour vérifier la nature du sol.
